密山市柳毛乡团结石料场建筑用花岗岩矿矿区土地利用现状图

密山市柳毛乡团结石料场建筑用花岗岩矿矿区地质环境问题现状图

密山市柳毛乡团结石料场建筑用花岗岩矿矿区地质环境问题预测图

密山市柳毛乡团结石料场建筑用花岗岩矿矿区生态修复工程部署图

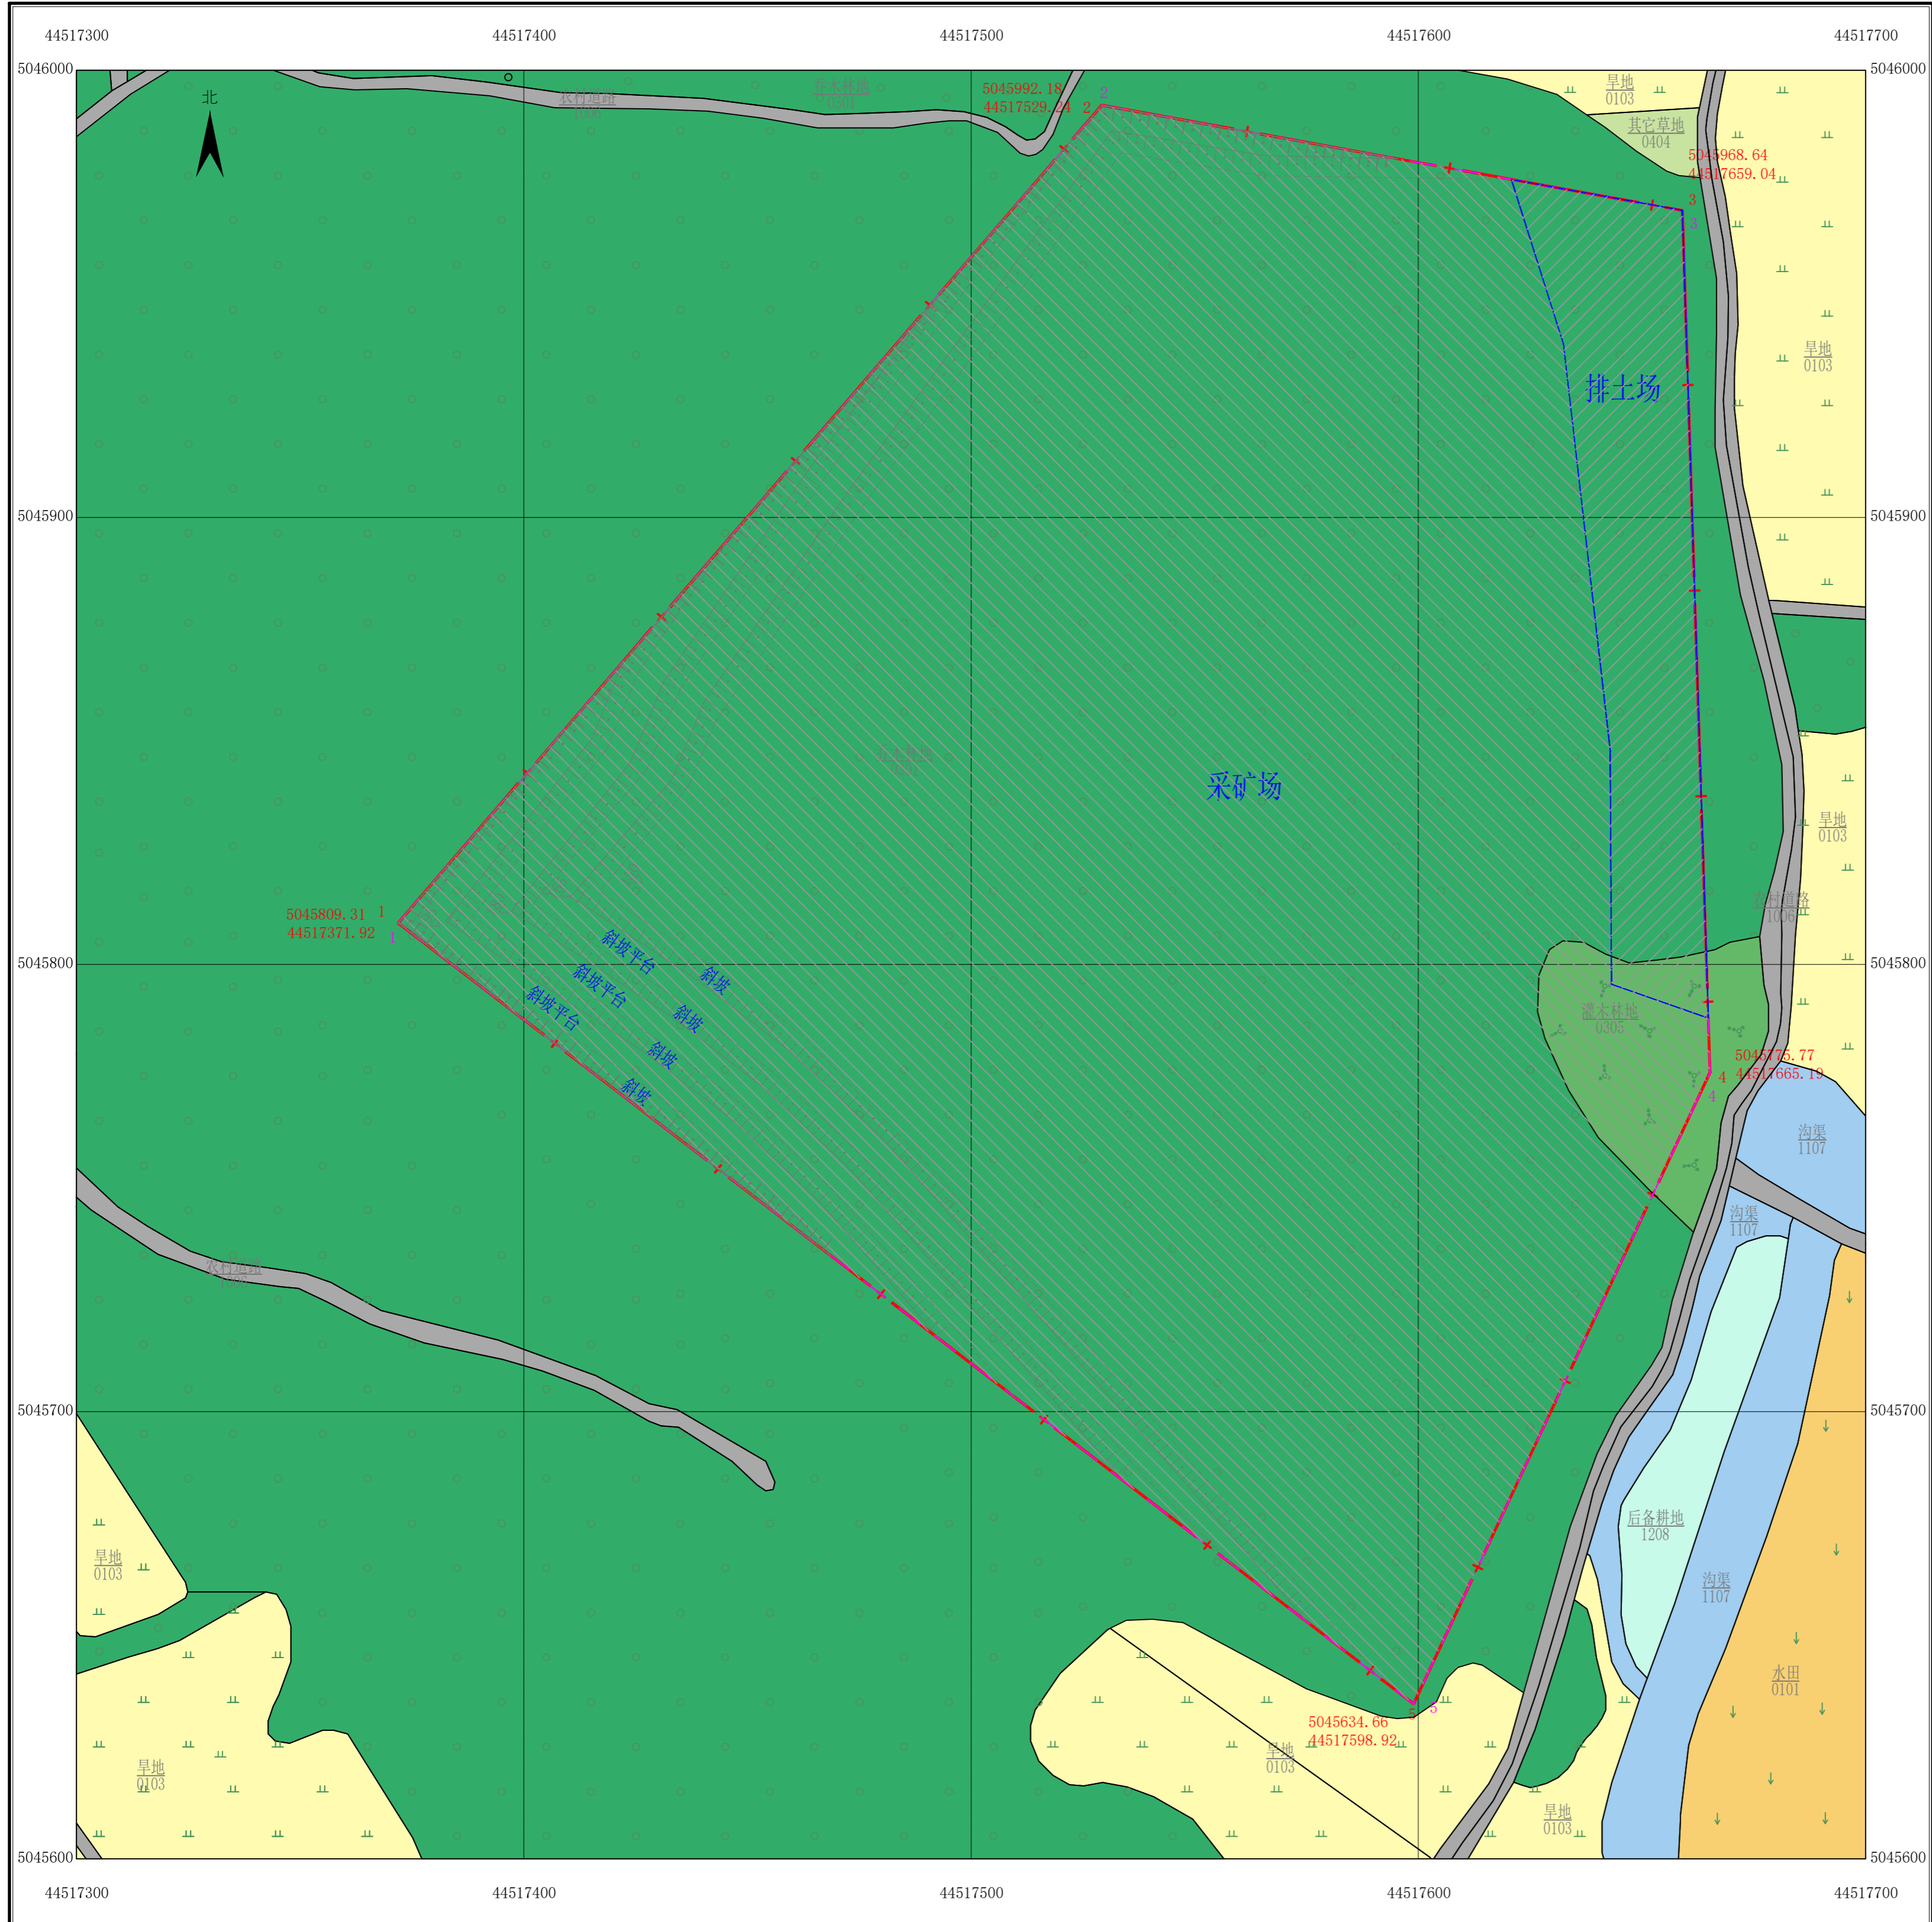
密山市柳毛乡团结石料场建筑用花岗岩矿矿区土地复损毁预测图

破坏性质	破坏方式	破坏单元	地类		破坏面积 (hm ²)
			03	03	
			林地	林地	
			0301	0305	
			乔木林地	灌木林地	
拟破坏	挖损	采场平台	4.7056	0.1265	4.8321
	压占	排土场	0.4196	0.0204	0.4400
	挖损	斜坡平台	0.5780	0.0000	0.5780
	挖损	斜坡	0.5200	0.0000	0.5200
合计			6.2232	0.1469	6.3701

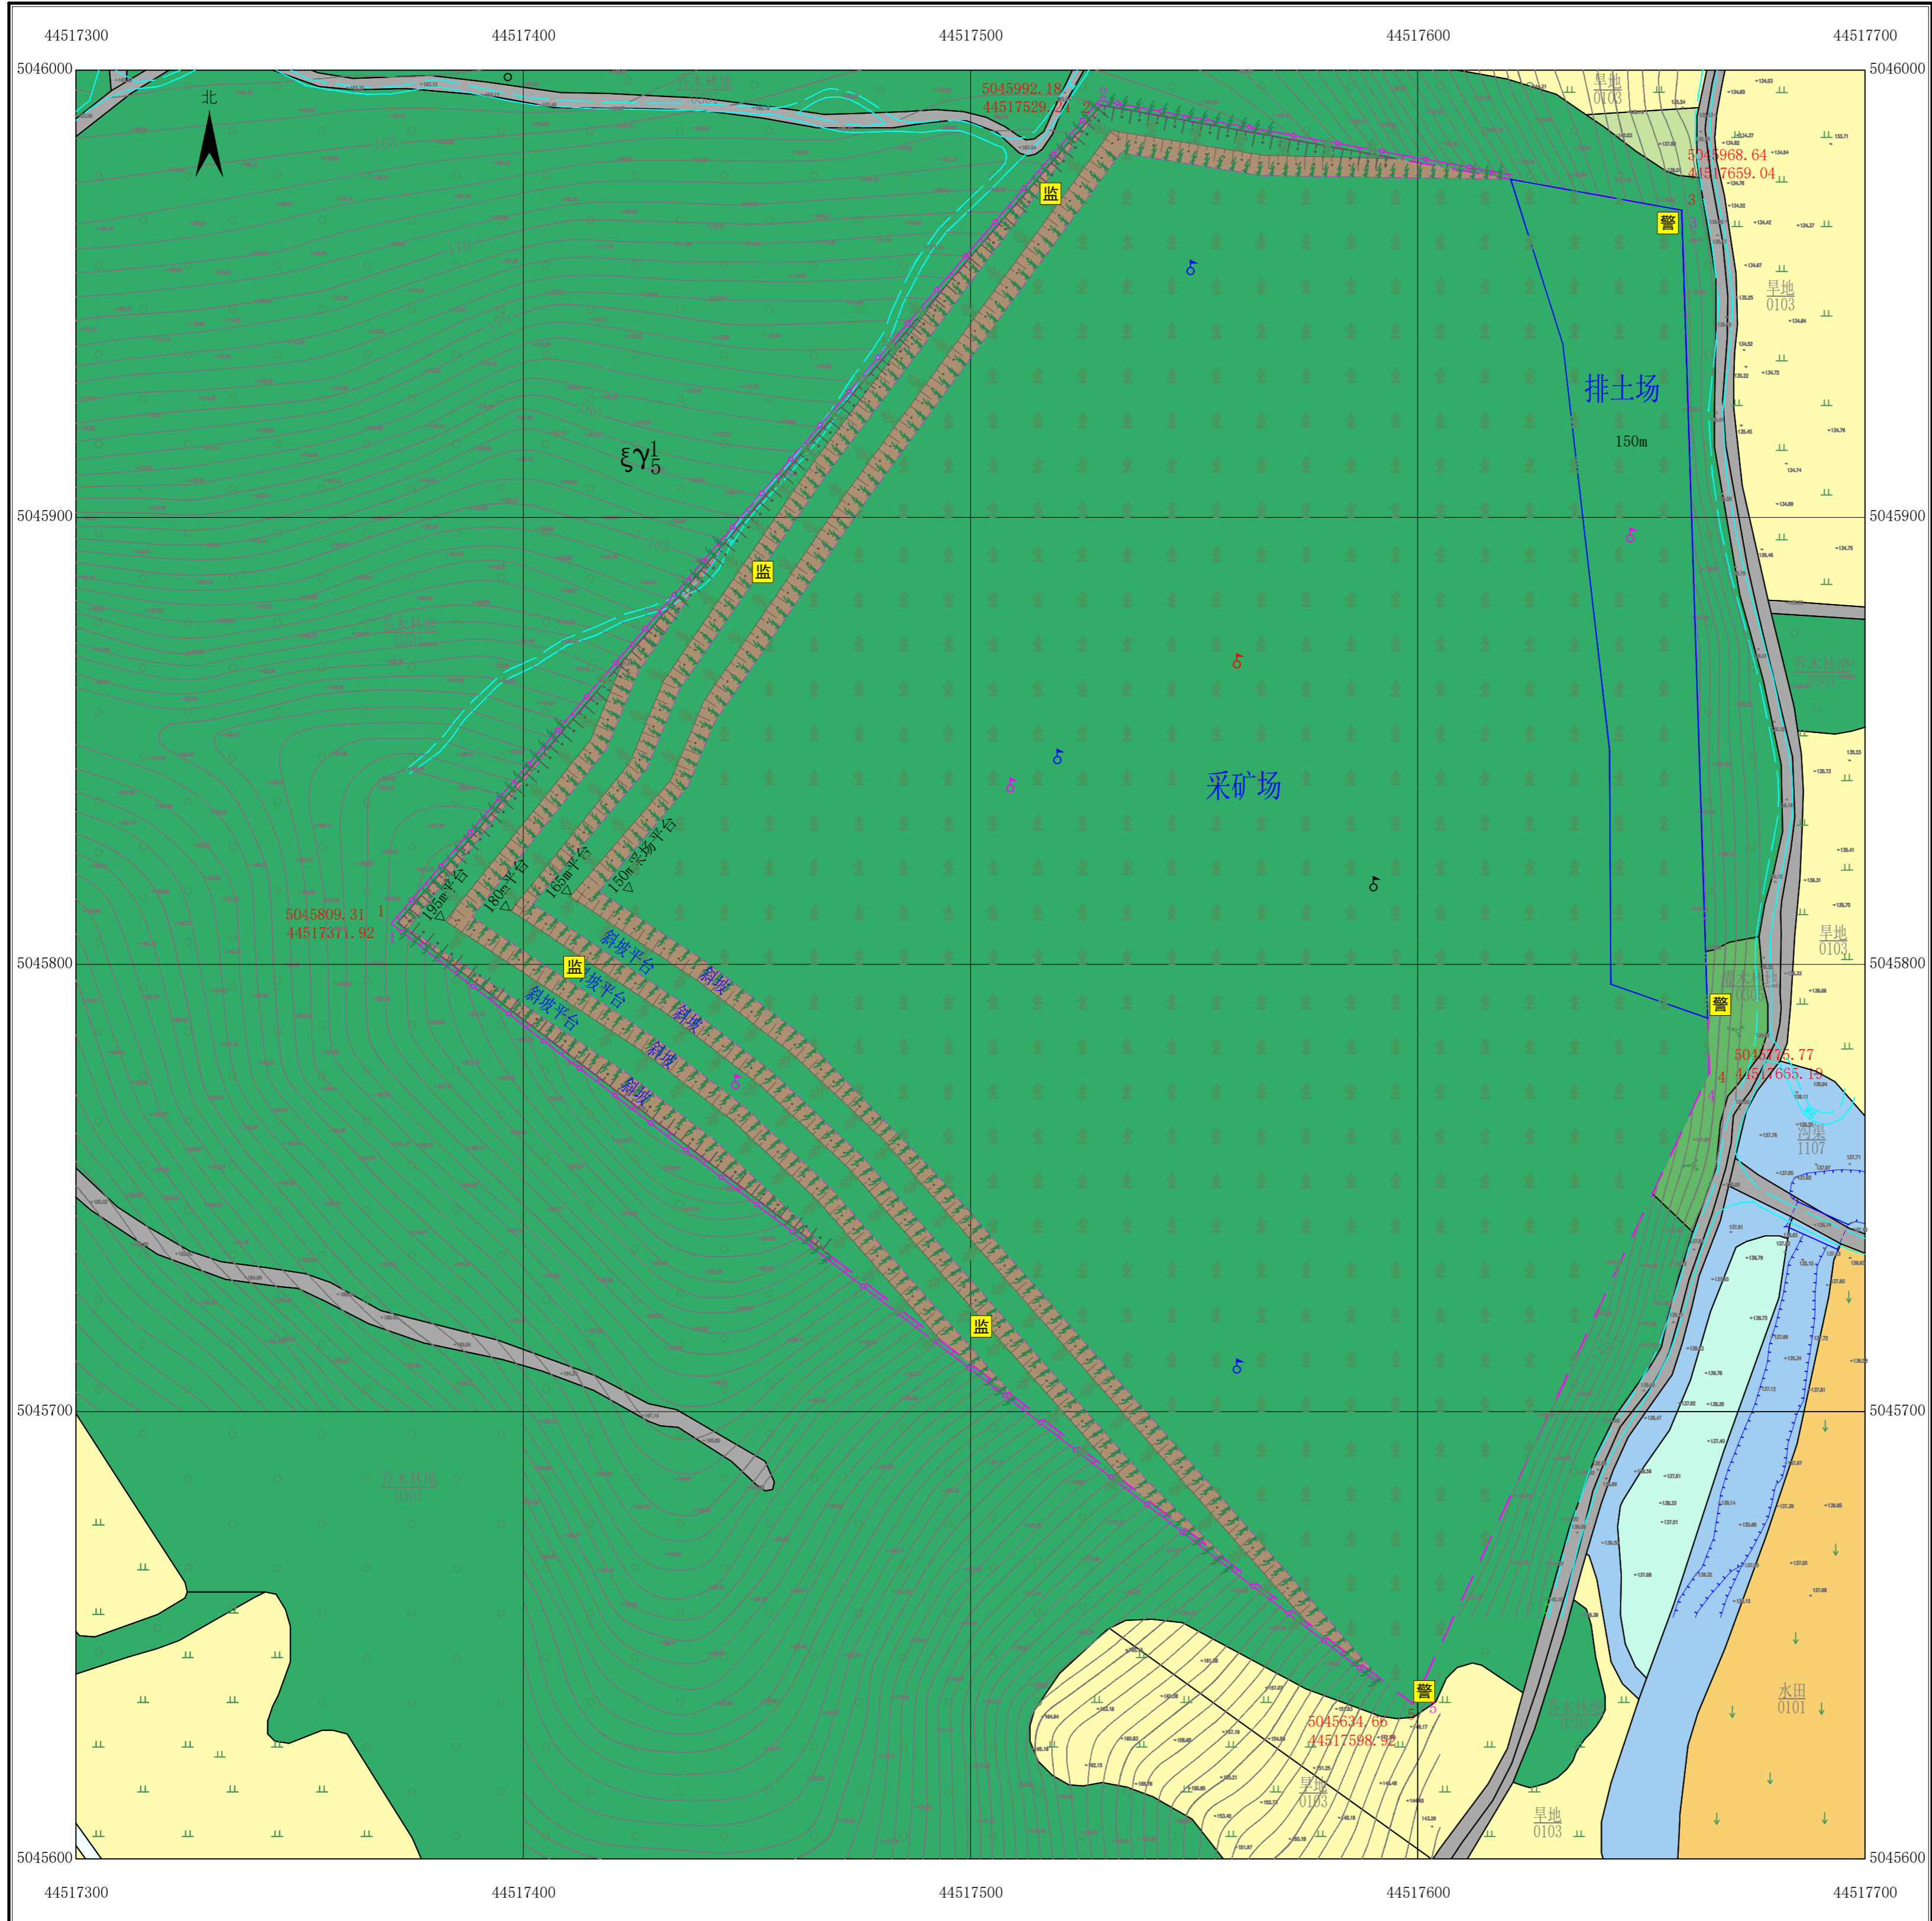
序号	工程类别	单位	数量
一	地貌重塑		
1	围栏警示牌		
(1)	设置围栏	米	615
(2)	设置警示牌	块	3
二	土壤重构工程		
1	表土翻耕	hm ²	5.8501
2	土壤剥离工程		
(1)	平整工程	m ³	11700.2
(2)	表土覆盖	m ³	35052
三	植被重建工程		
1	林草恢复工程		
(1)	栽植树木(樟子松)	株	14626
(2)	播撒草籽(无芒雀麦)	hm ²	5.8501
(3)	种植爬山虎	株	8751
四	生物化学工程		
1	土壤施肥	hm ²	5.8501

一级类	二级类	损毁前		生态修复目标		面积		
		面积	质量	面积	质量			
03	林地	0301	乔木林地	6.2232	/	5.8501	良好	-0.3731
		0305	灌木林地	0.1469	/	-	-	-0.1469
12	其他土地	1207	裸岩石砾地	-	-	0.5200	-	0.5200
合计				6.3701	/	6.3701	-	0
